MOŽNOSTI OPRAVY VAD KOTLOVÝCH TĚLES VE SVARECH PLÁŠŤ - NÁTRUBEK

Ondřej Bielak, Jan Masák

BiSAFE, s.r.o., Malebná 1049, 149 00 Praha 4, , e-mail: bielak@bisafe.cz

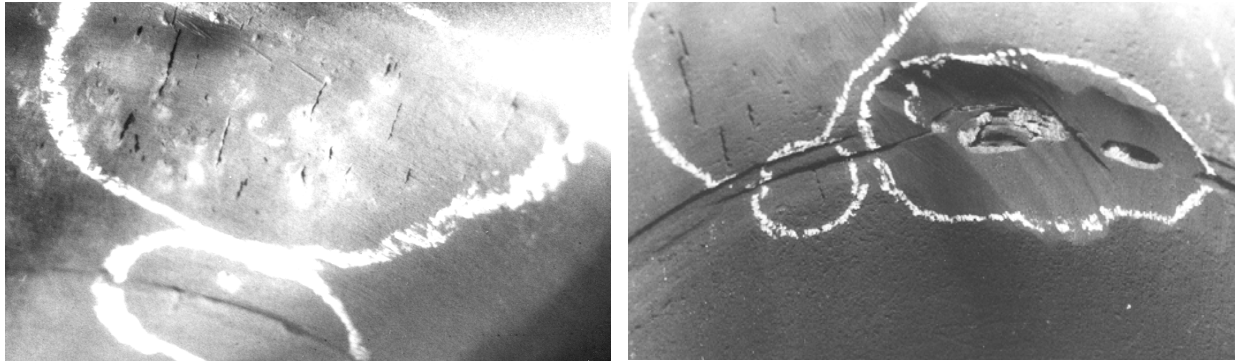
Vnitřní revize je zaměřena na výskyt defektů: na vnitřním povrchu pláště a den, na hranách a uvnitř vývrtů pro spádové a převáděcí trubky (obr.1), v okolí průlezů, u podélných a obvodových svarů, v místech uchycení vnitřní vestavby. Svary nátrubku se kontrolují pouze z vnitřního povrchu vizuálně.

Obr.1: Trhliny ve vývrtu pro spádové trubky

Obr.2: Neprůvar kořene a struska

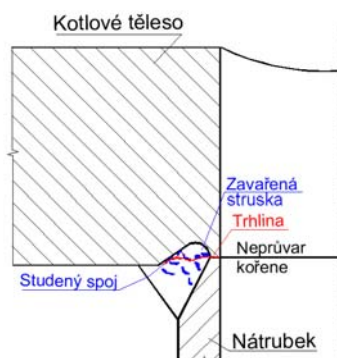
Nátrubky jsou k plášti kotlového tělesa přivařeny „kalíškovým“ a koutovým svarem technikou ručního obloukového svařování. Ve svarech se vyskytují defekty výrobního původu. Především se jedná o defekty typu: neprůvar kořene, zavařenou strusku (obr.2), studené spoje mezi housenkami a studené spoje na straně kotlového tělesa (obr.3).

Obr.3: Vady ve svaru nátrubku

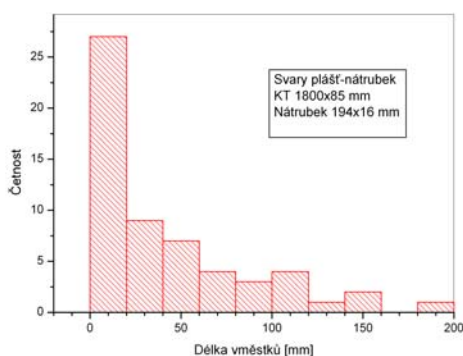
S ohledem na tvarovou složitost uzlu plášť KT – nátrubek je kontrola objemových vad prozářením komplikovaná. Popis techniky a metodiky není předmětem tohoto příspěvku. Na obr.5 uvádíme statistické vyhodnocení délky objemových defektů (měřeno ve směru osy svaru) z protokolu ATG [3]. Nejvyšší četnost je u defektů délky do 20 mm, avšak vyskytují se i souvislé defekty přesahující $\frac{1}{4}$ obvodu nátrubku.

Obr.5: Distribuce délky objemových defektů

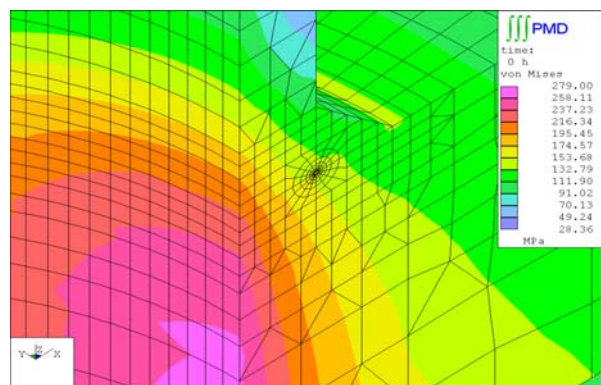
Napětí na čele trhliny dosahuje značných hodnot a pole napětí charakterizuje součinitel intenzity napětí. Jelikož nás zajímá napětí před čelem trhliny, bylo bezprostřední okolí čela trhliny z barevných map odstraněno. Rozložení redukovaného napětí při zatížení vnitřním přetlakem 10 MPa na takto získaném zbytku výpočtového modelu dokumentuje obr.6. Maximální napětí je ve vývrtnu (cca 280 MPa) a napětí před trhlinou v podstatné části koutového svaru se pohybuje od 115 do 138 MPa. Před čelem trhliny je vyšší, cca 150 MPa.

Obr.6: Rozložení redukovaného napětí HMH

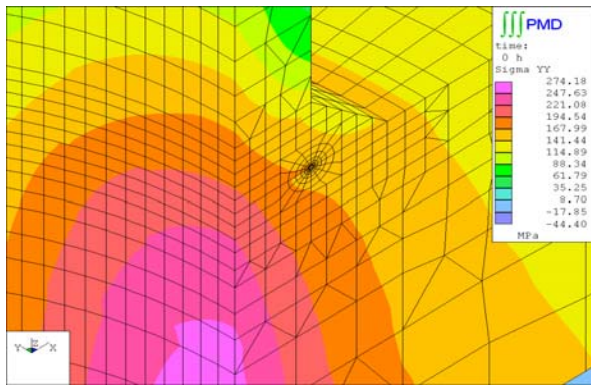
Obvodová složka napětí má obdobný průběh, jak je patrné z obr. 7. Maximální hodnota (cca 270 MPa) je na vnitřním povrchu vývrtnu v blízkosti vnitřního povrchu KT. Obvodová složka napětí před čelem trhliny v oblasti koutového svaru je podstatně nižší, pohybuje se v rozmezí od 140 do 160 MPa.

Obr.7: Obvodová složka napětí

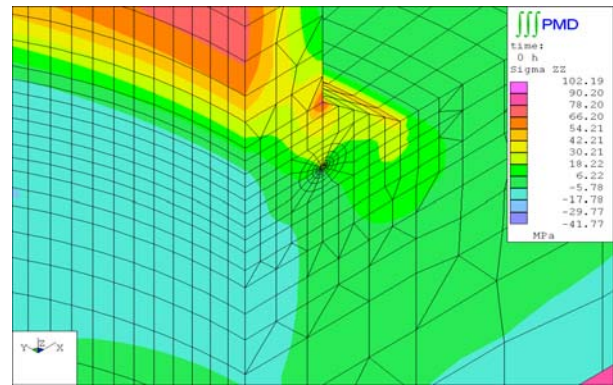
Z hlediska dalšího rozvoje trhliny je rozhodující axiální složka napětí, která trhlinu rozevívá. Rozložení axiální složky napětí uvádíme na obr.8. Axiální napětí před čelem trhliny se mění od 13 do 52 MPa.

Obr.8: Axiální složka napětí

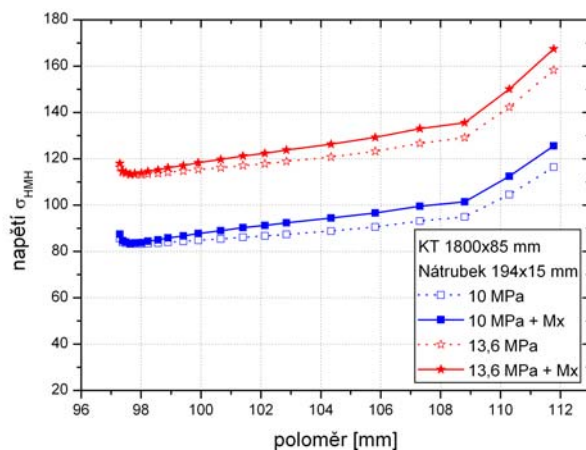
Pro získání lepšího přehledu průběhu napětí v kritickém místě koutového svaru prezentujeme průběh napětí podél obvodové povrchy KT na rozhraní s koutovým svarem. Průběh redukovaného napětí a axiální složky napětí na rozhraní plášť KT – nátrubek dokumentují obr. 9 a obr. 10. Na poloměru $r = 96$ mm se nachází konec trhliny a začíná koutový svar, který při tloušťce 15 mm dosahuje poloměru 111 mm. Z uvedených obrázků je zřejmé, že působící moment výrazně ovlivňuje axiální složku napětí, která je ovšem nízká (v oblasti koutového svaru je axiální napětí menší než 60 MPa). Vliv ohybového momentu na redukované napětí není dominantní a nepřesahuje 10%.

Obr.9: Redukované napětí v koutovém svaru

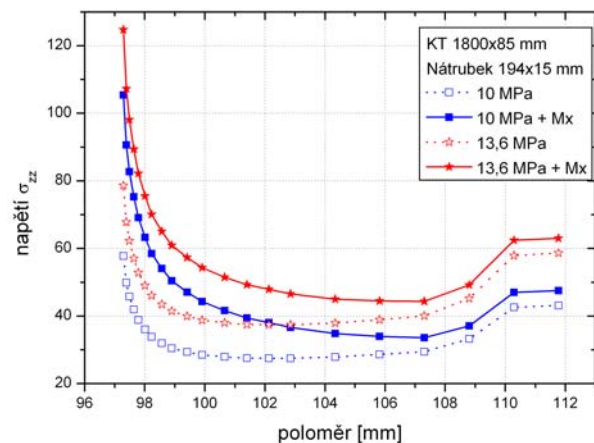
Obr.10: Axiální složka napětí v koutovém svaru

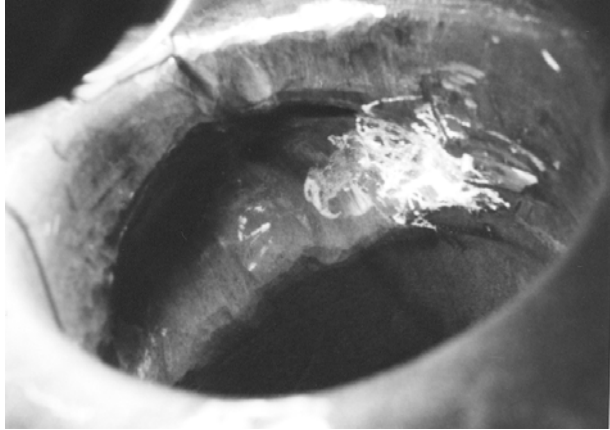
Obr.11: Pohled na vývrt s úpravou před zavařením

Jak jsme uvedli v úvodu, na řadě provozů bylo nutné provést opravy svarů nátrubků poškozených trhlinami. Materiál poškozený trhlinami včetně výrobních defektů byl odstraněn broušením. Po úpravě úkosové hrany byla takto vzniklá drážka vyvařena do původního tvaru. Tento způsob opravy má hned několik nevýhod. Předně je nutné při úpravě úkosu odbrousit značný objem materiálu. Samotné broušení je zdlouhavé a takto zvětšenou drážku je pak nutné vyplnit svarovým kovem. Na obr.11 je uveden pohled na lokálně vybroušené vady ve svaru nátrubku před zavařením. Další obrázek 12 dokumentuje stav opraveného místa po cca 14 000 hodinách následného provozu po opravě.

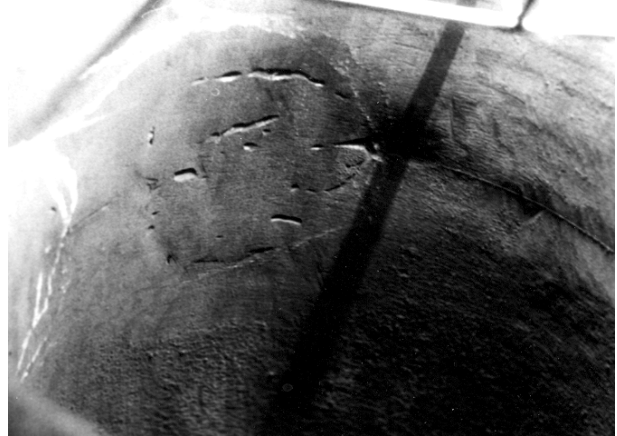
Obr.12: Pohled na opravené místo po cca 14 000 h následného provozu
